Ergebnisbericht

Nr.: P 1155-1 / 2013

Stück / Produkt	Überw.-Grundlage	Bezeichnung n. Norm / Rili.
Über die Prüfung von : 1 Versuchsfeld Feldversuch an Prüffläche Werk Aschaffenburg	Merkblatt für wasserd. Befest. v. Verkehrsfl.	Prüfbelag Caldera, Fischgrätverband

Bestimmung des Durchlässigkeitsbeiwertes an einer Pflasterfläche mit einer Fugenbreite von 4 mm

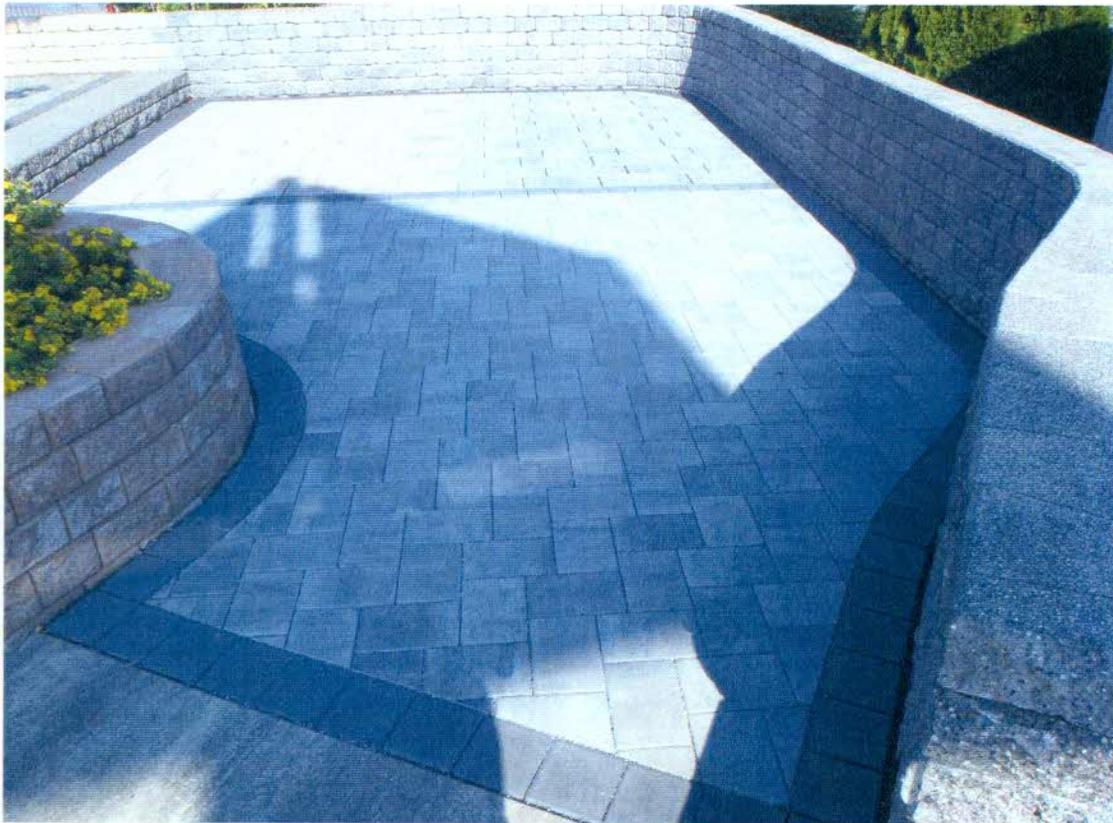
Bild: Caldera, Fischgrätverband

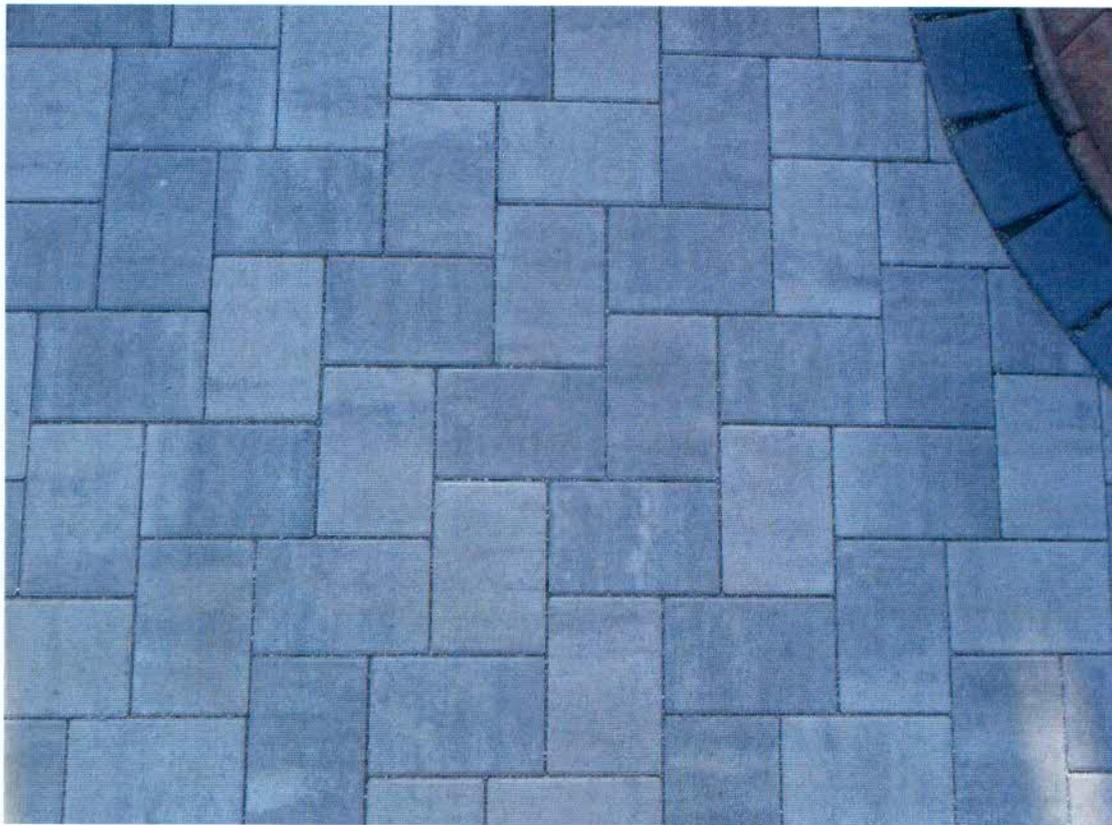
Bild: Caldera, Verlegebild Fischgrätverband
