Ergebnisbericht

Nr.: P 1049-1 / 2014

Stück / Produkt	Überw.-Grundlage	Bezeichnung n. Norm / Rili.
über die Prüfung von : 1 Versuchsfeld Feldversuch an Prüffläche Werk Aschaffenburg	Merkblatt für wasserd. Befest. v. Verkehrsfl.	Prüfbelag Caldera 8 cm, 400x266 mm Läuferverband

Infiltrationsversuche am Messfeld 1

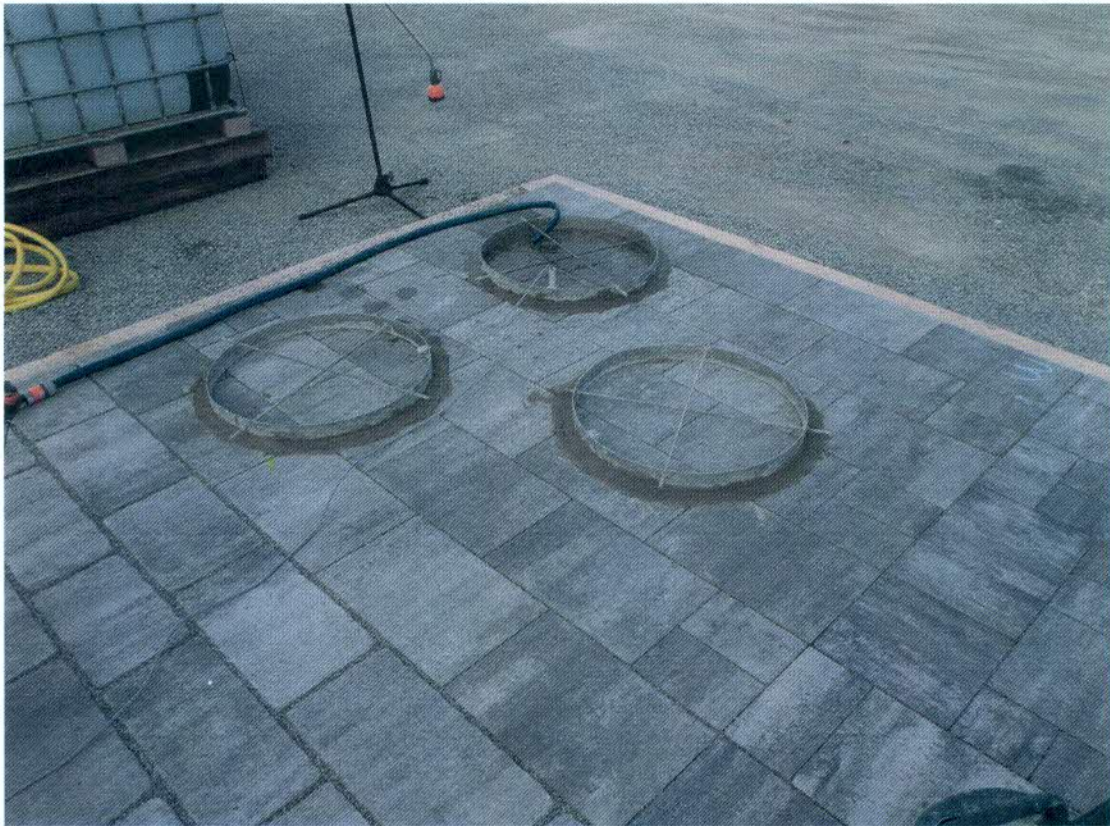
Bild: Caldera 8 cm, grau nuanc. Läuferverband 400x266 mm
