Ergebnisbericht

Nr.: P 1049-3 / 2014

Stück / Produkt	Überw.-Grundlage	Bezeichnung n. Norm / Rili.
über die Prüfung von : 1 Versuchsfeld Feldversuch an Prüffläche Werk Aschaffenburg	Merkblatt für wasserd. Befest. v. Verkehrsfl.	Prüfbelag Via Caesaro 8 cm Römischer Verband

Infiltrationsversuche am Messfeld 3

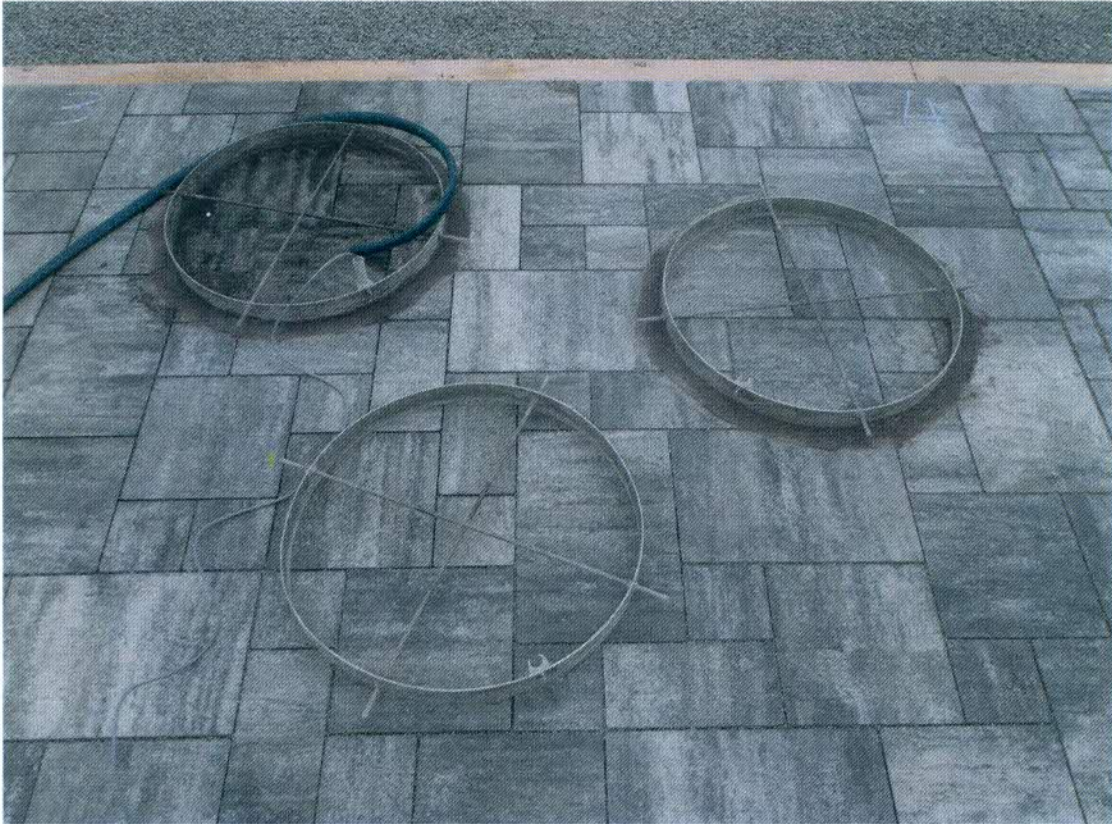
Bild: Via Caesaro 8cm, Platin, Römischer Verband
