Ergebnisbericht

A1944000-1

über die Prüfung von :	<small>Stück / Produkt</small> Brickado Graphit Feldversuch Prüffläche Aschaffenburg	<small>Überw.-Grundlage</small> Merkblatt für wasserd. Befest. v. Verkehrsfl.	<small>Bezeichnung n. Norm / Rili.</small> WD - Pflastersteine 2 Formate
------------------------	---	---	--

Infiltrationsversuche am Messfeld 1

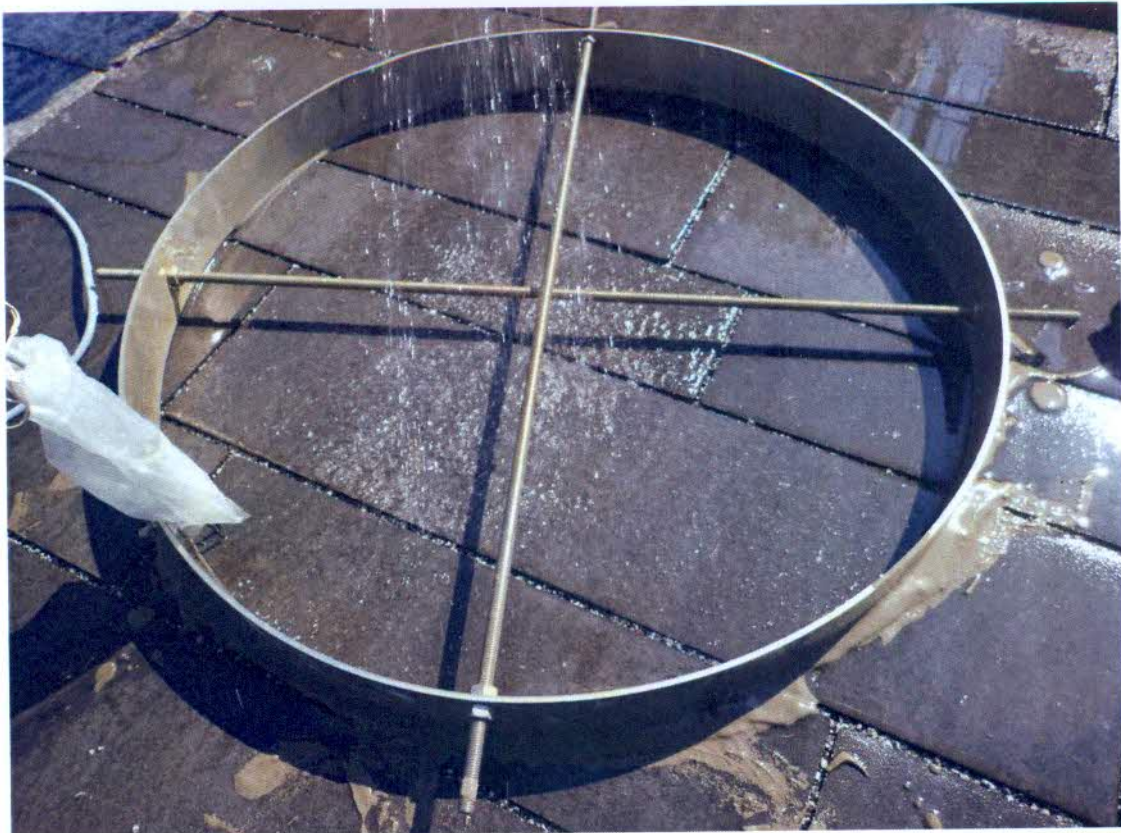
Bild: Brickado Graphit, 2 Formate, Versuchsdurchführung

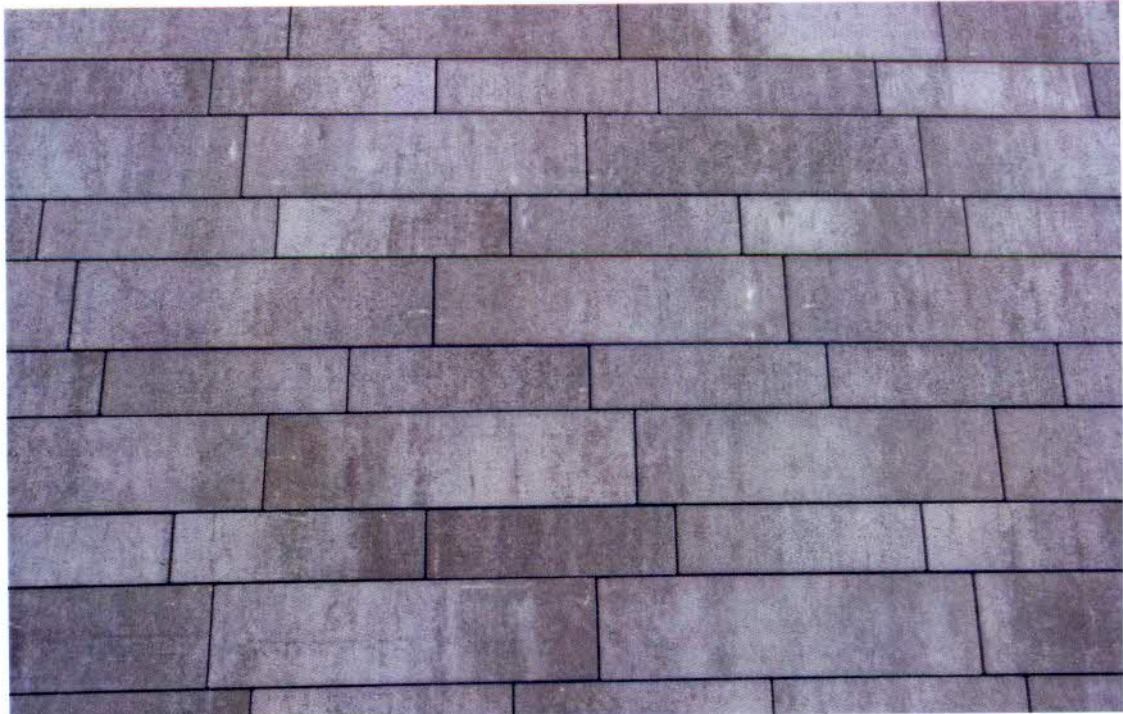
Bild: Brickado Graphit, Verlegebild
