Ergebnisbericht

A1944000-4

Stück / Produkt	Überw.-Grundlage	Bezeichnung n. Norm / Rili.
über die Prüfung von : Caldera Anthrazit Feldversuch Prüffläche Aschaffenburg	Merkblatt für wasserd. Befest. v. Verkehrsfl.	WD - Pflastersteine Format 40 x 13,3 cm

Infiltrationsversuche am Messfeld 4

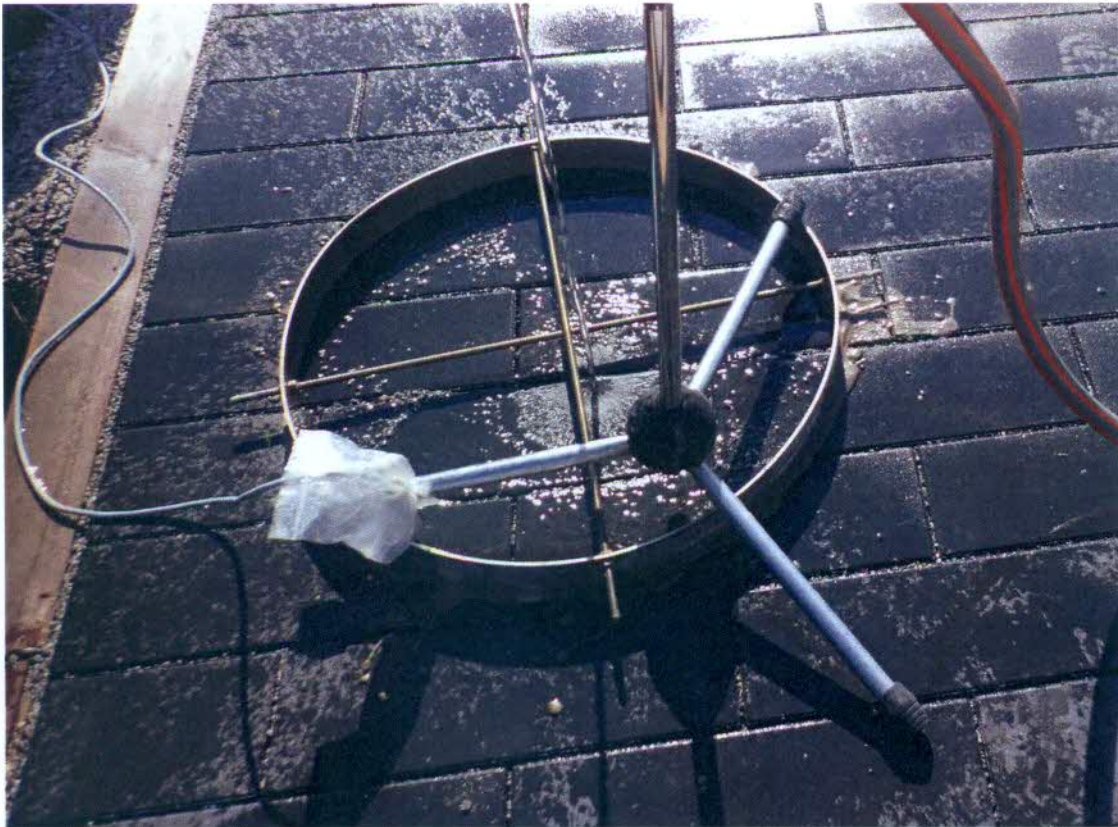
Bild: Caldera Anthrazit, 40 x 13,3 cm, Versuchsdurchführung

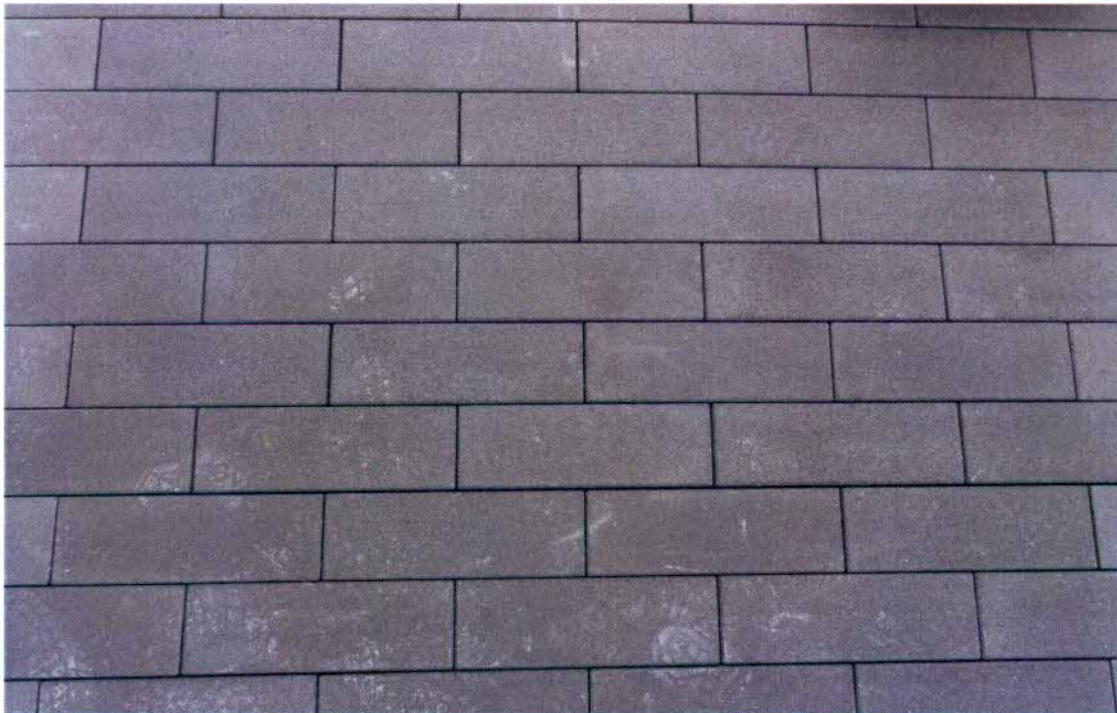
Bild: Caldera Anthrazit, Verlegebild
