Ergebnisbericht

A1944000-3

über die Prüfung von :	<small>Stück / Produkt</small> Culto Muschelkalk Feldversuch Prüffläche Aschaffenburg	<small>Überw.-Grundlage</small> Merkblatt für wasserd. Befest. v. Verkehrsfl.	<small>Bezeichnung n. Norm / Rili.</small> WD - Pflastersteine 6 Formate gealtert
------------------------	--	---	--

Infiltrationsversuche am Messfeld 3

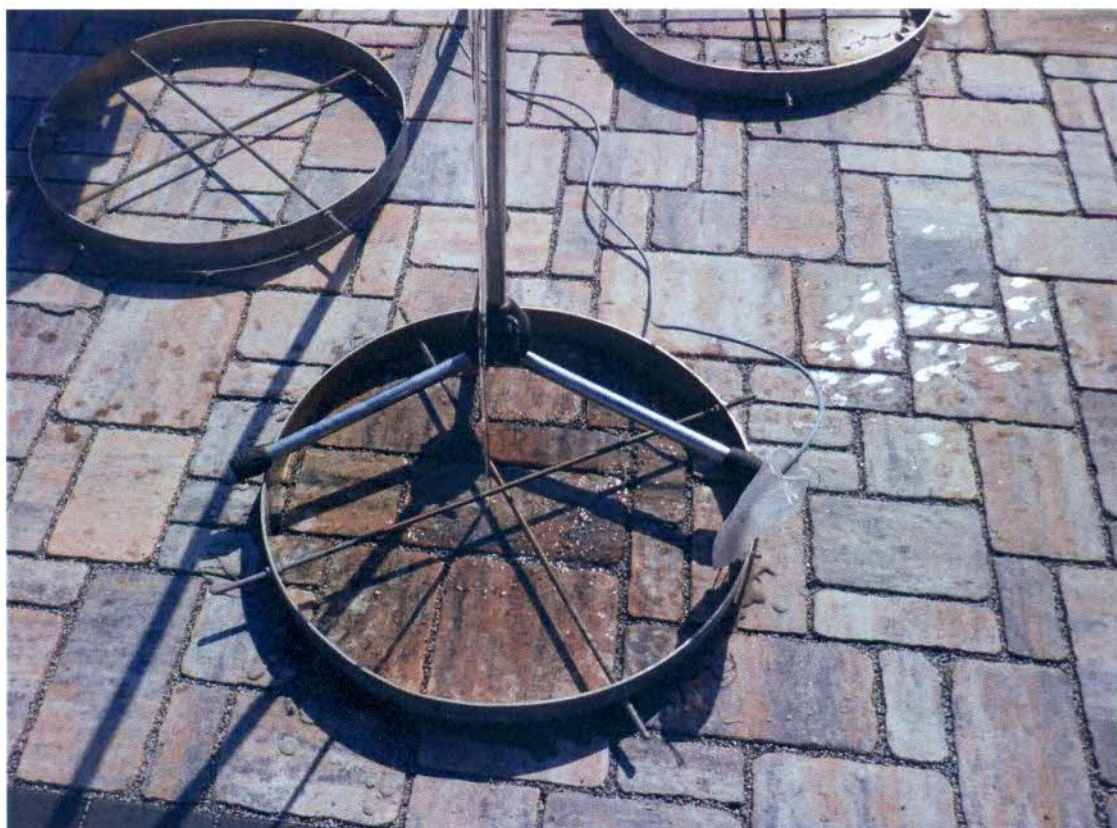
Bild: Culto Muschelkalk gealtert, 6 Formate, Versuchsdurchführung

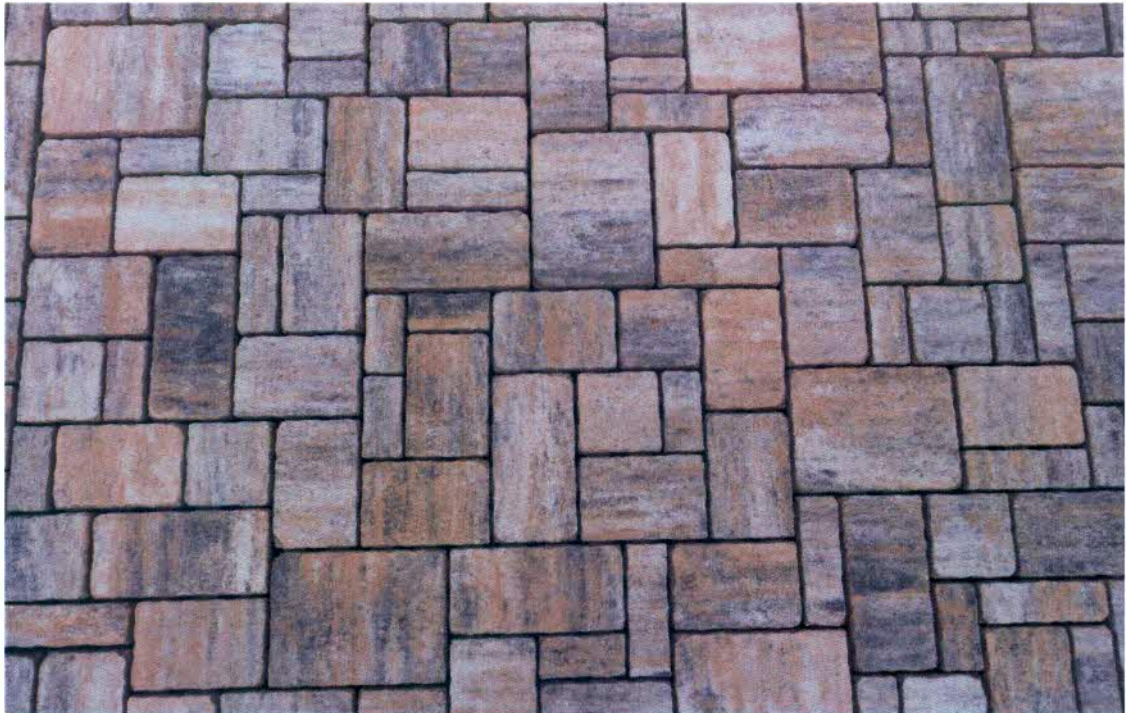
Bild: Culto Muschelkalk gealtert, Verlegebild
