Ergebnisbericht

A1944000-5

Stück / Produkt	Überw.-Grundlage	Bezeichnung n. Norm / Rili.
über die Prüfung von : Nemaninga Vesuv Feldversuch Prüffläche Aschaffenburg	Merkblatt für wasserd. Befest. v. Verkehrsfl.	WD - Pflastersteine Format 40 x 26,6 cm

Infiltrationsversuche am Messfeld 5

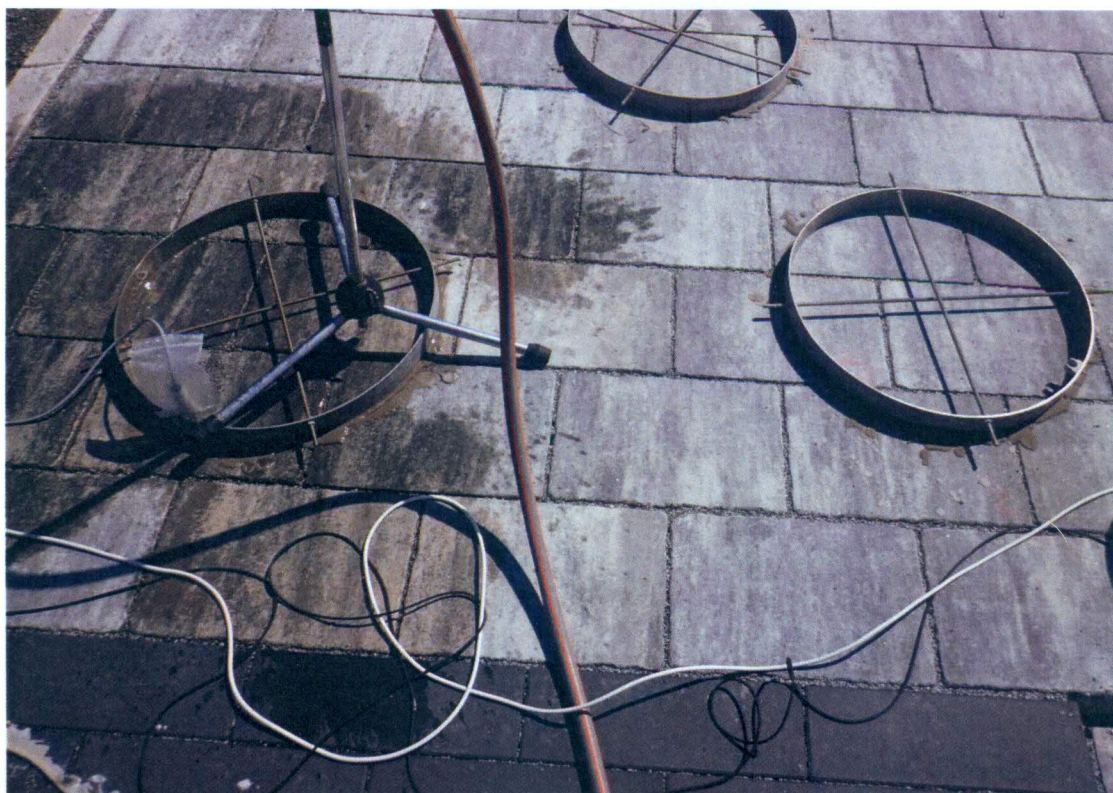
Bild: Nemaninga Vesuv, 40 x 26,6 cm, Versuchsdurchführung

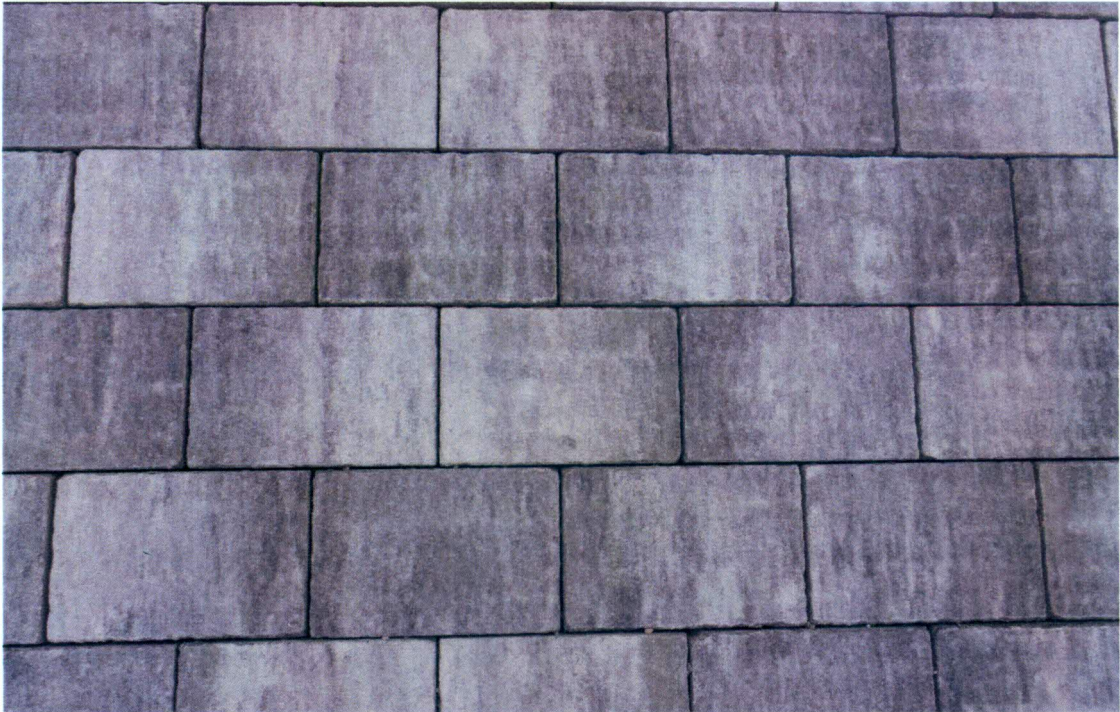
Bild: Nemaninga Vesuv, Verlegebild
