| Projekt: | Messung der<br>Versickerungsfähigkeit am<br>Pflastersystem "H-Verbund 8cm" |
| Untersuchungsbericht-Nr.: | A2416116-3 |

| Aufgabe: | Bestimmung der Versickerungsleistung |

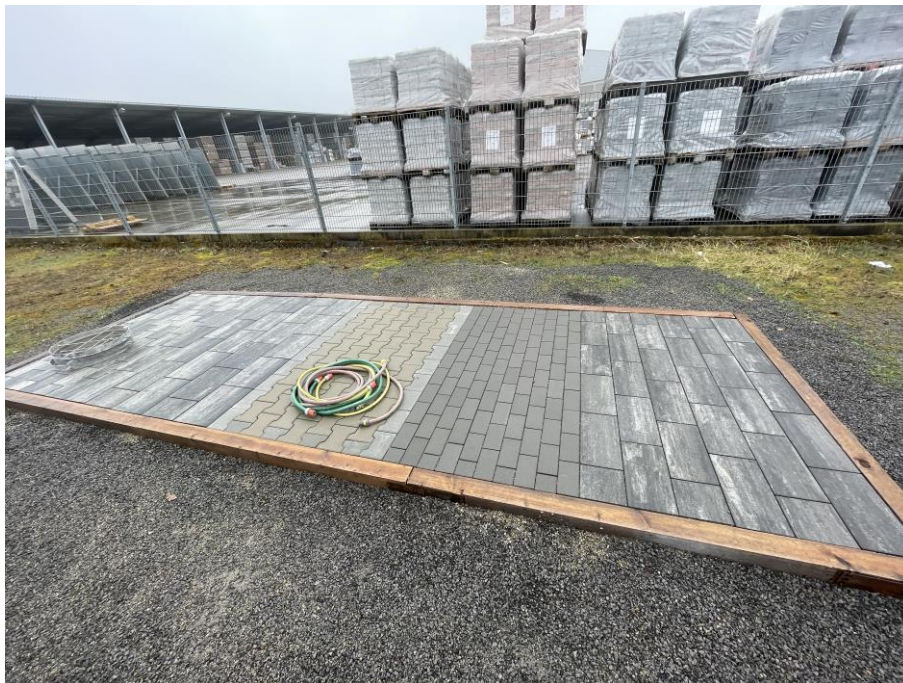
Bild 1: Ansicht auf Prüfflächen

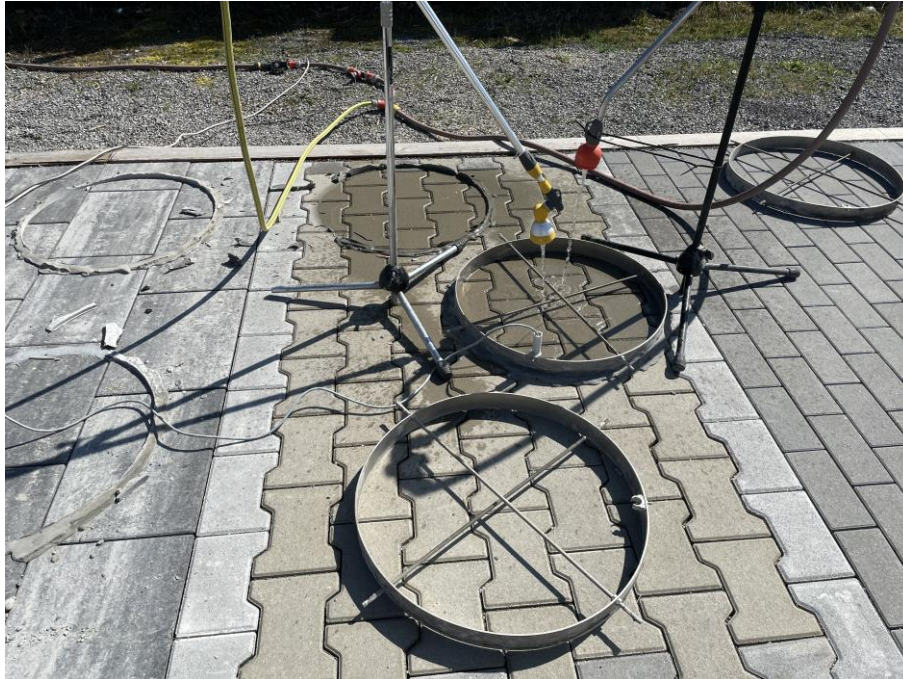
Bild 2: Prüfstellenübersicht

Die Messung der Fläche erfolgte bei einer Temperatur von ca. 15 °C ohne direkte Sonneneinstrahlung bei trockenen Witterungsbedingungen. Es konnte über einen Messzeitraum von einer Stunde an keiner der Prüfstellen ein Wasseraufstau erzielt werden.

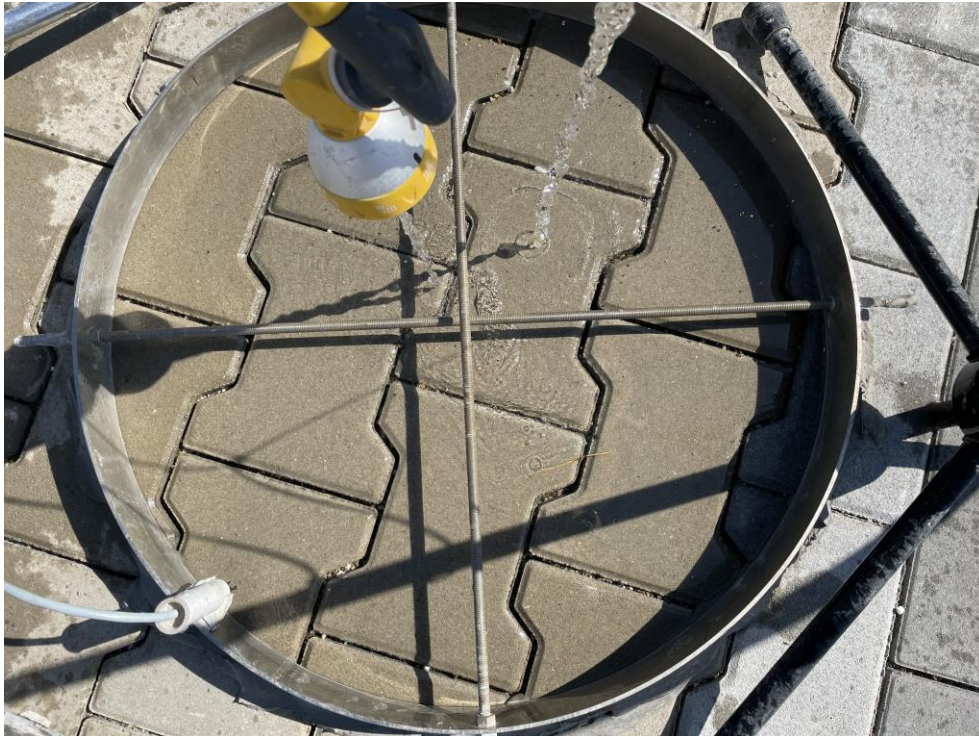
| Geprüftes System<br><br>„H-Verbund 8cm“ | Regenspende<br><br>versickert<br>(Mittelwert)<br>[ ltr./s*ha ] | Durchlässigkeitsbeiwert $k_f$ | |
|---|---|---|---|
| Prüfstelle 1: | > 4538 | $\geq 5,4 \times 10^{-5}$ | > $44,6 \times 10^{-5}$ |

Bild 3: Detailansicht Ring 1

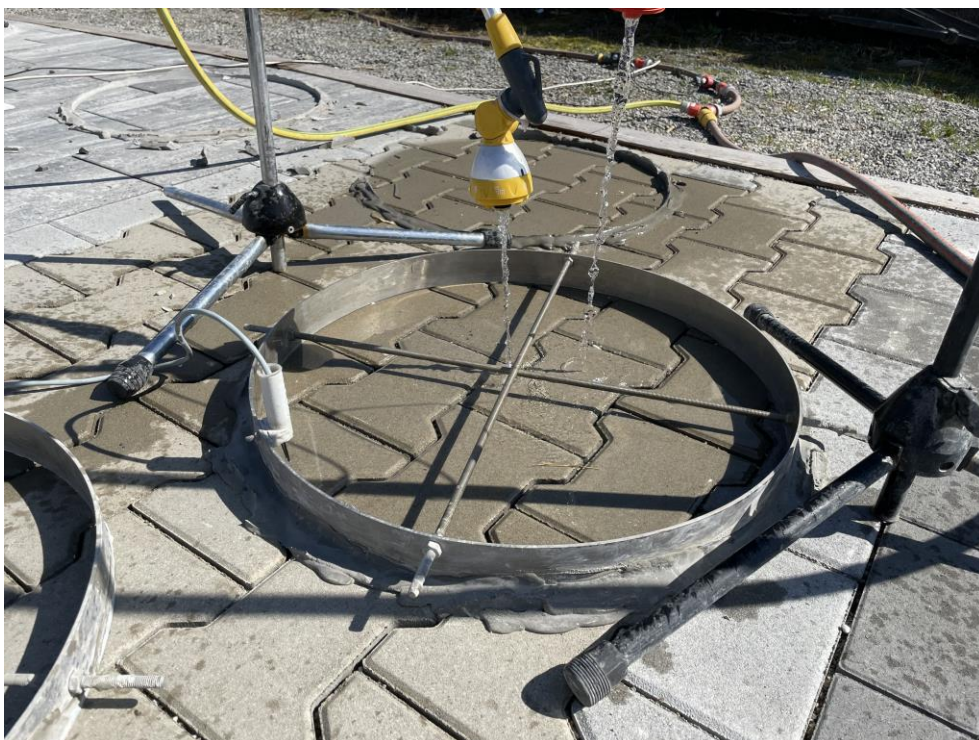
Bild 4: Prüfungsdurchführung
