Projekt: Messung der  
Versickerungsfähigkeit am  
Pflastersystem "Milenio"

Untersuchungsbericht-Nr.: A2416116-2

| Projekt: | Messung der Versickerungsfähigkeit am Pflastersystem "Milenio" |
| Aufgabe: | Bestimmung der Versickerungsleistung |

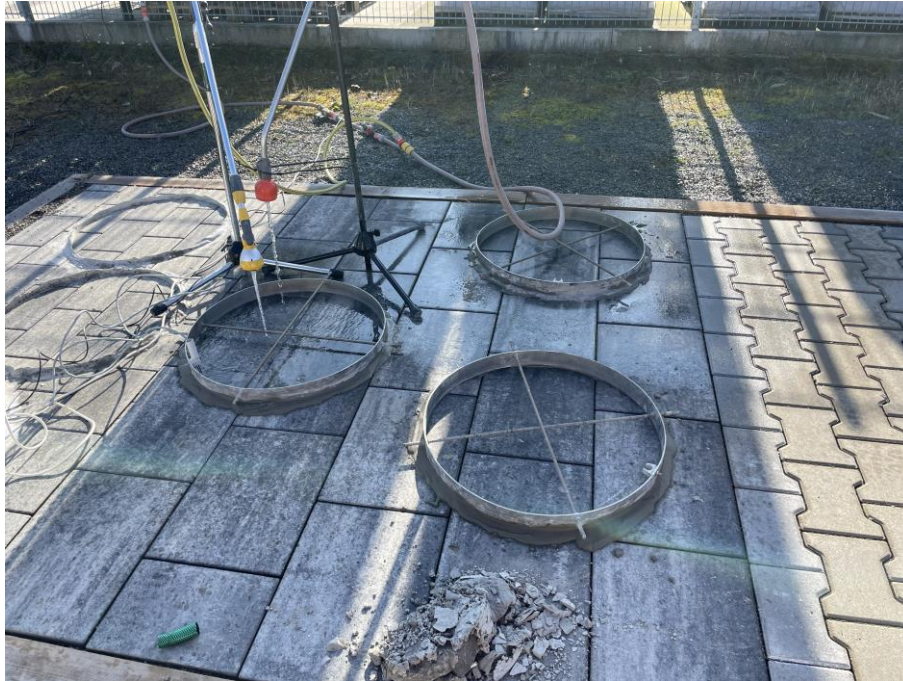
Bild 2: Prüfstellenübersicht

Die Messung der Fläche erfolgte bei einer Temperatur von ca. 15 °C ohne direkte Sonneneinstrahlung bei trockenen Witterungsbedingungen. Es konnte über einen Messzeitraum von einer Stunde an keiner der Prüfstellen ein Wasseraufstau erzielt werden.

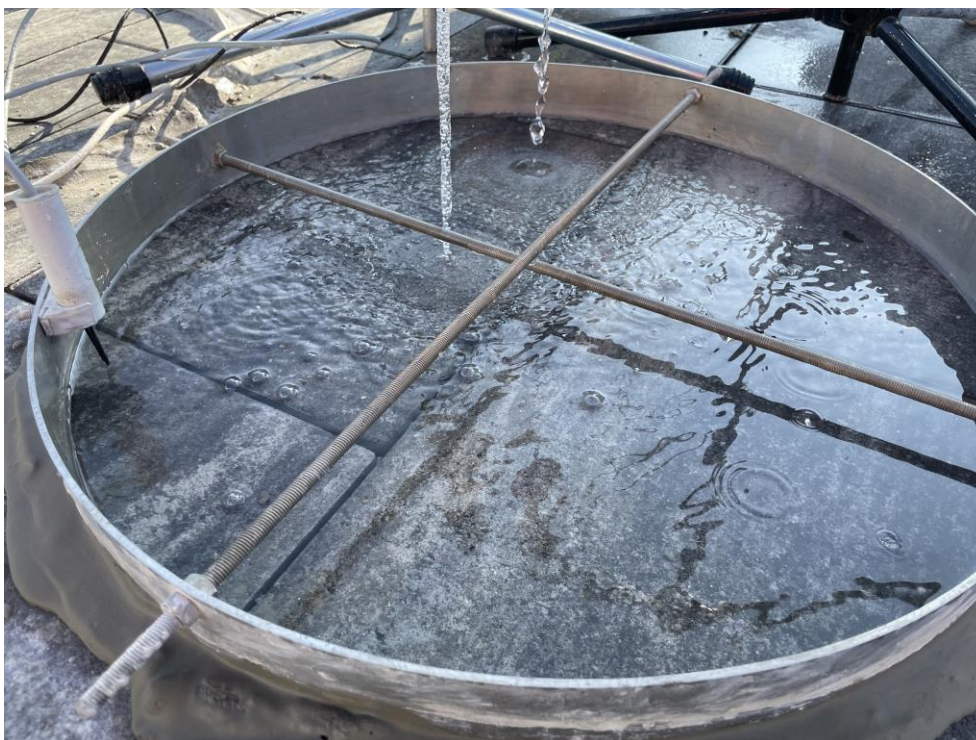
Bild 3: Detailansicht Ring 1

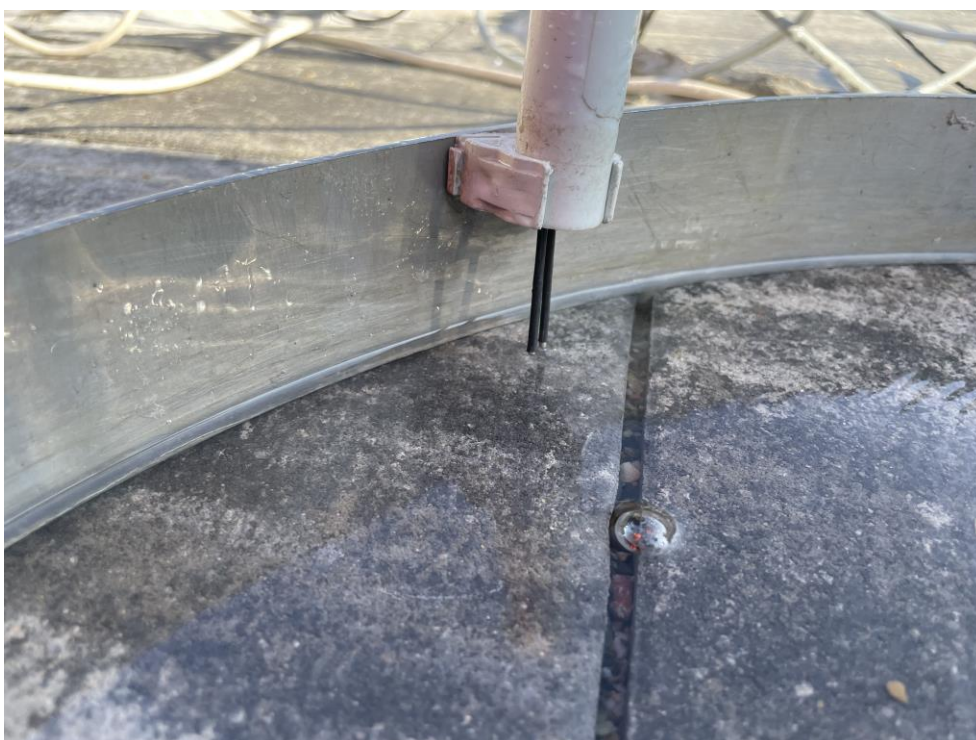
Bild 4: Prüfungsdurchführung
