Ergebnisbericht

Nr.: P 1049-4 / 2014

Stück / Produkt	Überw.-Grundlage	Bezeichnung n. Norm / Rili.
über die Prüfung von : 1 Versuchsfeld Feldversuch an Prüffläche Werk Aschaffenburg	Merkblatt für wasserd. Befest. v. Verkehrsfl.	Prüfbelag Rotura 8cm, 300x160 mm Läuferverband

Infiltrationsversuche am Messfeld 4

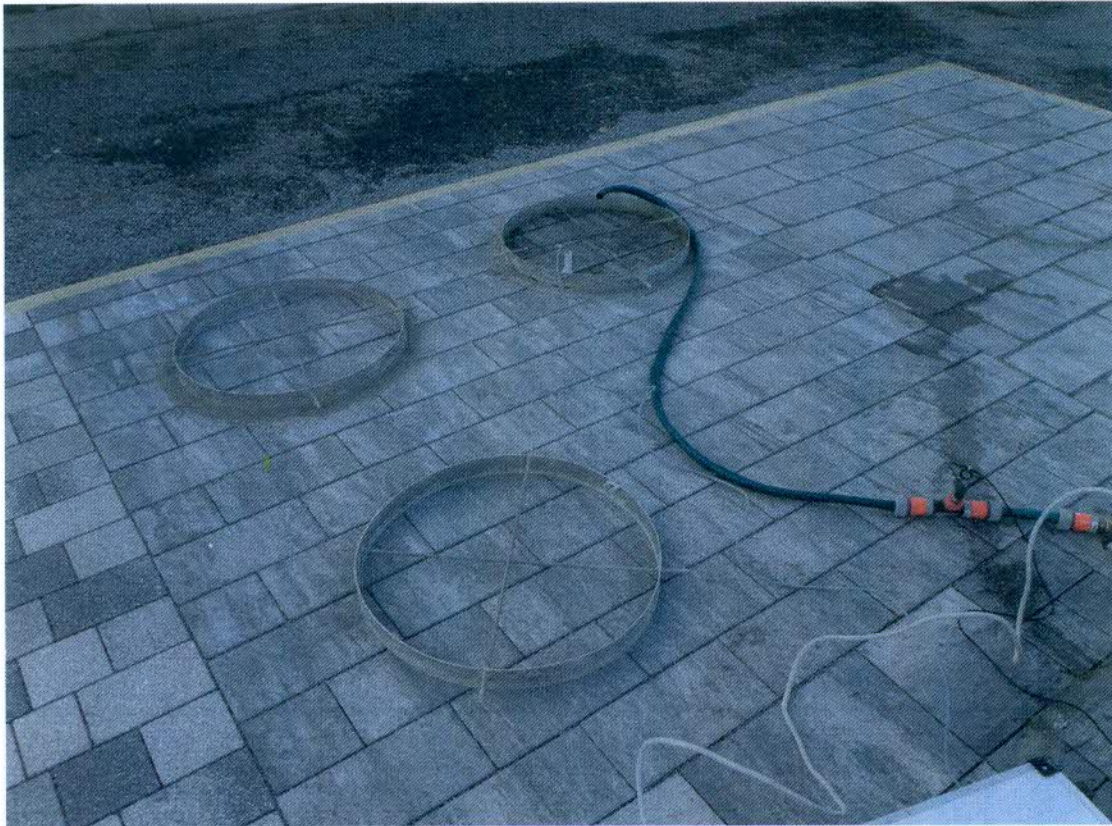
Prüfung der Infiltrationsrate an Musterflächen des Auftraggebers in Anlehnung an das FGSV-Merkblatt für wasserdurchlässige Befestigungen von Verkehrsflächen 1998

Eine abgedichtete Untersuchungsfläche wird gleichmäßig mit einem Modellregen konstanter Intensität beregnet. Die Intensität der Beregnung wird so gewählt, dass kein Oberflächenabfluss entsteht. Dies wird dadurch erreicht, dass der Zulauf über einen Abstandsensor in der Untersuchungsfläche auf einen Aufstau von wenigen Millimetern begrenzt wird.

Die Versickerungsintensität wird über die Änderung des Zuflusses am Zulauf mit Hilfe eines elektronischen Durchflussmessers registriert. Die Infiltrationsrate als versickerte Menge pro Zeit ergibt sich aus der Regelung des Zuflusses in Abhängigkeit zur Veränderung der Wasserfilmdicke auf der Untersuchungsfläche.
